# DAMMEN VID BAGGÅ BRUK

Arkeologisk undersökning i form av schaktkontroll i samband med utrivning av damm inom Skinnskatteberg 55:1, Skinnskattebergs socken och kommun, Västmanlands län

Rapporter från Arkeologikonsult 2017:3104

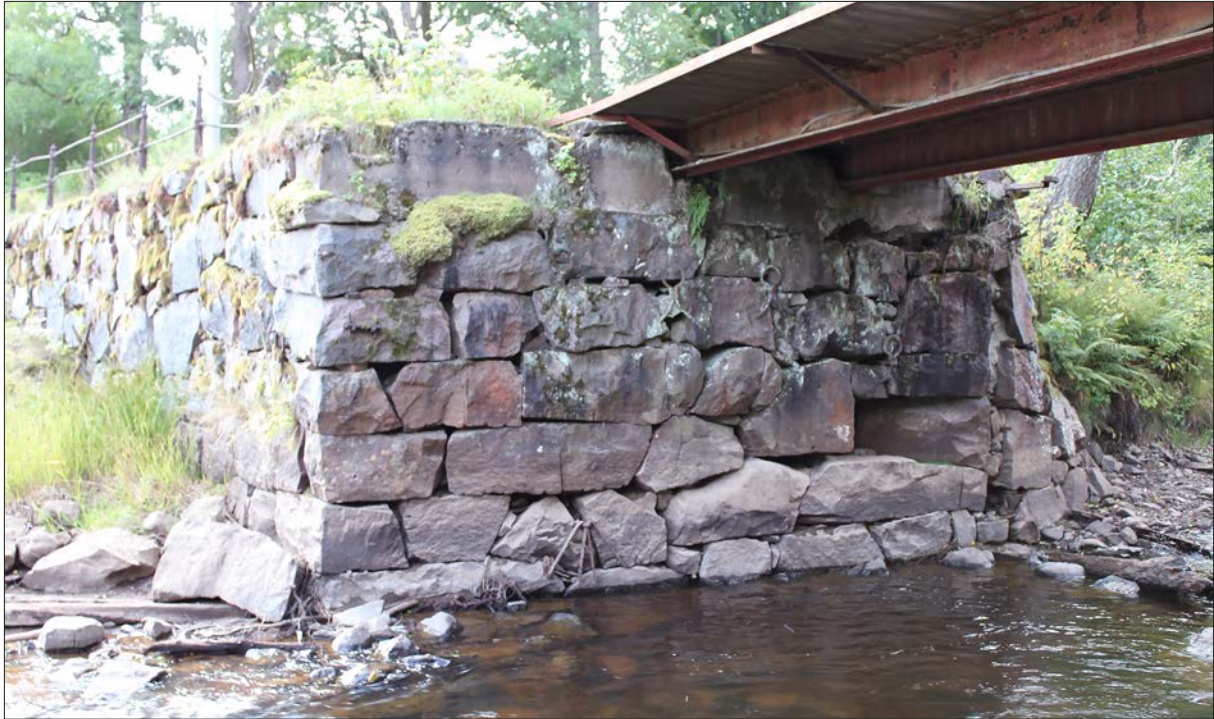
Över inloppet till dammen i nordväst löper en modern bro av järnbalkar och plank. Enligt det äldre kartmaterialet har det funnits en bro på platsen åtminstone sedan 1752. Bron vilar på två fundament (123, 124) av huggen sten som fästs ihop med ankarjärn och ankarslut av två olika typer (figur 17). Ankarslutens form tyder på en datering till 1800-tal. Övre delen av fundamenten är förstärkta med betong. Fundamenten löper vidare i stensatta kanter utmed åfåran uppströms och mot dammen nedströms.

**Figur 17.** Stenfundament för bro vid dammens inlopp med två typer av ankarslut. Foto från öster.

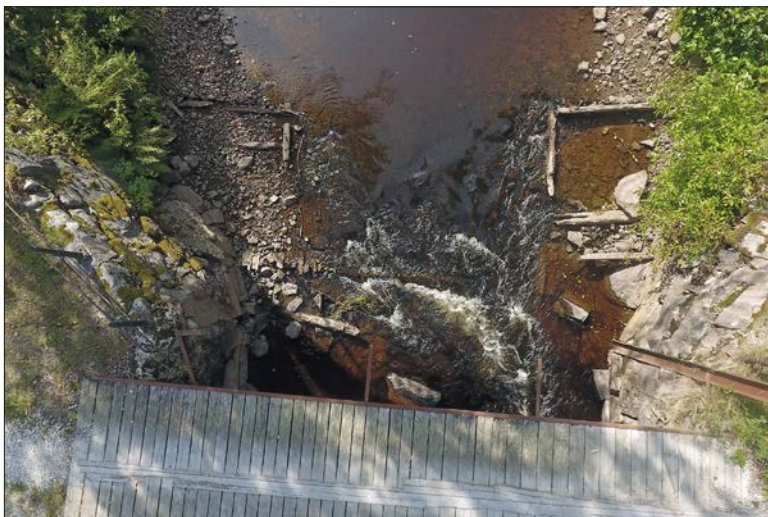
Direkt väster om brofundamenten var två fyrsidiga träkonstruktioner (112) synliga (figur 18). Mellan dessa fanns ett erosionskydd (113), ett så kallat skibord, av en grov trästock som placerats tvärs över strömmen. Vid stocken var 0,1 – 0,2 meter breda plankor fästa. Detta täcktes delvis av grus och bottenlam och kunde inte studeras närmare. Längre uppströms anades ett liknande skibord av grövre plank under vattnet. Sannolikt har konstruktionerna under bron tillhört ett tidigare utskov med luckor och erosionskydd.

**Figur 18.** Direkt väster om bron fanns rester av en äldre dammkonstruktion. Lodfoto.

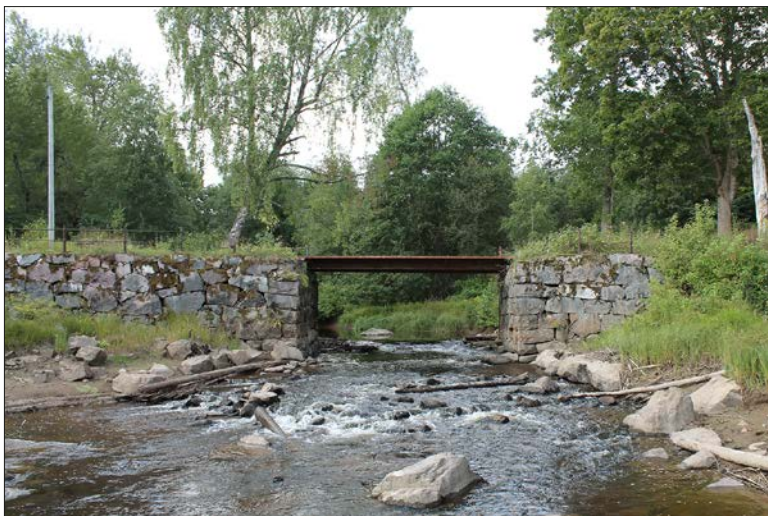
Inloppets kanter har förstärkts med stora naturstenar (101, 114) direkt öster om brofundamenten (figur 19). Invid och delvis under den södra stenraden fanns rester av ytterligare ett erosionskydd av stockar och plank (111).

**Figur 19.** Närmast bron var strömmens kanter stensatta. Foto från öster.

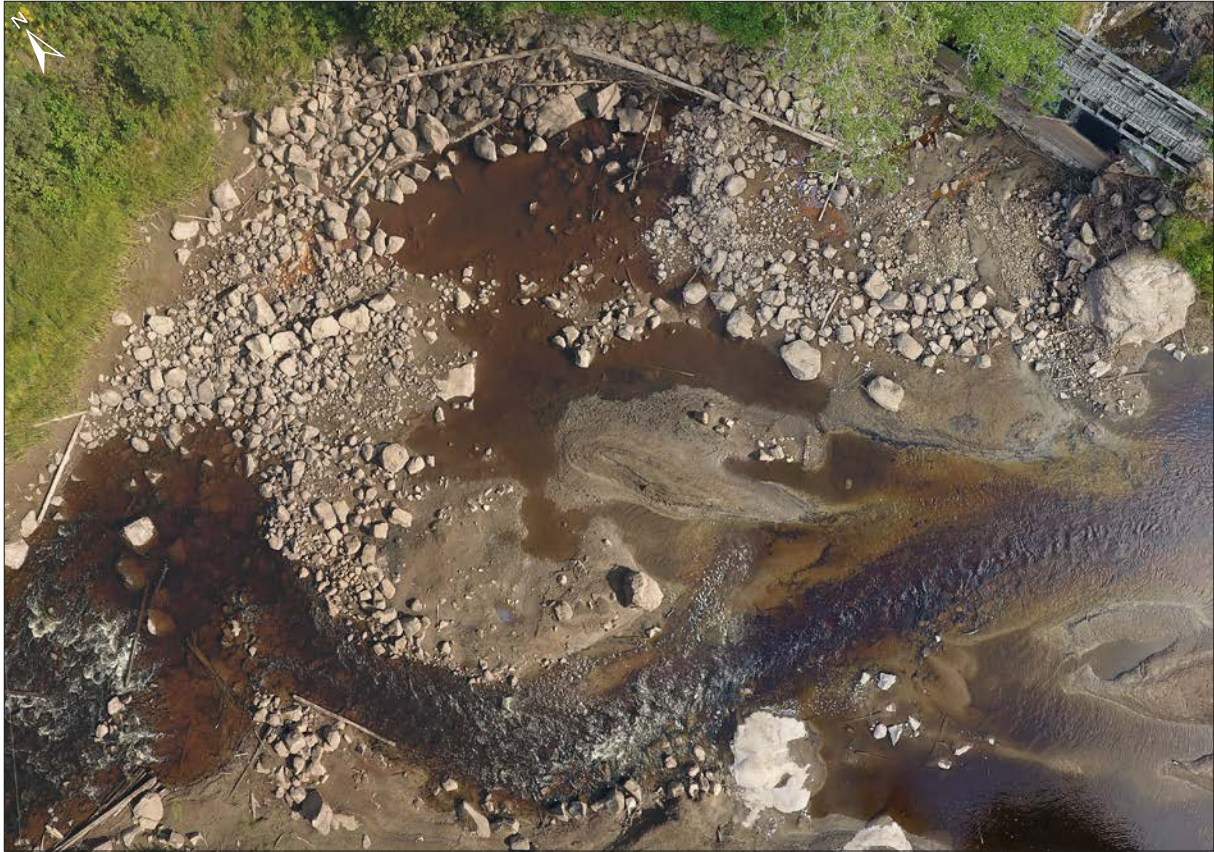
På dammens botten fanns två vallar (102, 110) av rundade och skarpkantade stenar, stenblock och slagg. I nordöstra kanten av 102 fanns en rad med stora stenblock. Vallarna ledde effektivt vattnet bort mot det södra utskovet, i samband med undersökningen var vattnet så pass lågt att det norra utskovet var nästan helt torrlagt. Ytterligare en u-formad vall uppbyggd av liknande material (105)

låg direkt väster om det norra utskovet. Denna vall anslöt till ett stort stenblock längst i söder som i sin tur ingick i dammvallen mellan utskoven (figur 21).

**Figur 21.** Lodfoto över stenvallarna i dammen.

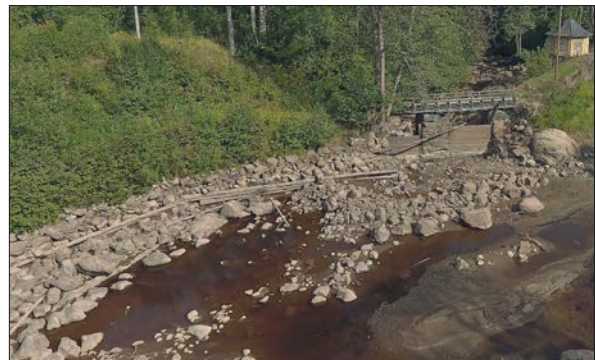
Utmed dammens nordöstra kant fanns en konstruktion i form av en firsidig, knuttimrad träkonstruktion fylld med sten (103). Den löpte utmed hela kanten men vara bara delvis synlig (figur 22). Denna kan möjligen ha utgjord en del av dammens anpassning till flottsverksamheten. Det var vanligt att man

**Figur 22.** Timmerkonstruktion fylld med sten i dammens nordöstra kant. Foto från väster.

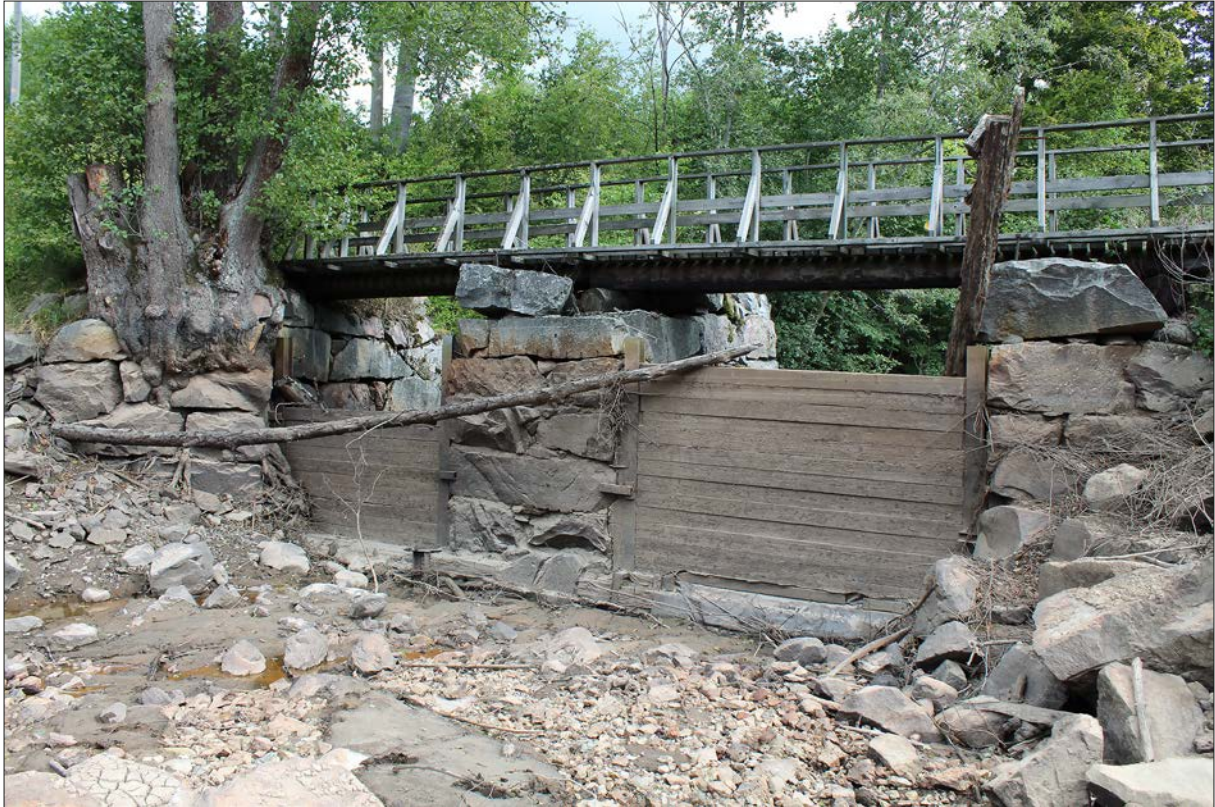
Norra utskovet var igensatt med stockar fästa i järnbalkar vilka gav ett sentida intryck. Konstruktionen var enkel och var inte öppningsbar, det rörde sig alltså inte om några egentliga dammluckor (figur 24). Lite vatten rann igenom springorna mellan och under stockarna men till största delen leddes vattnet från dammen vidare till södra utskovet. På dammens botten, direkt väster om norra utskovet fanns en tvärgående stock (106). Denna var delvis överslammad och dess samband med utskovet kunde inte avgöras. Utskovets botten utgjordes av berg.

**Figur 24.** Norra utskovet var igensatt med stockar. Foto från väster.

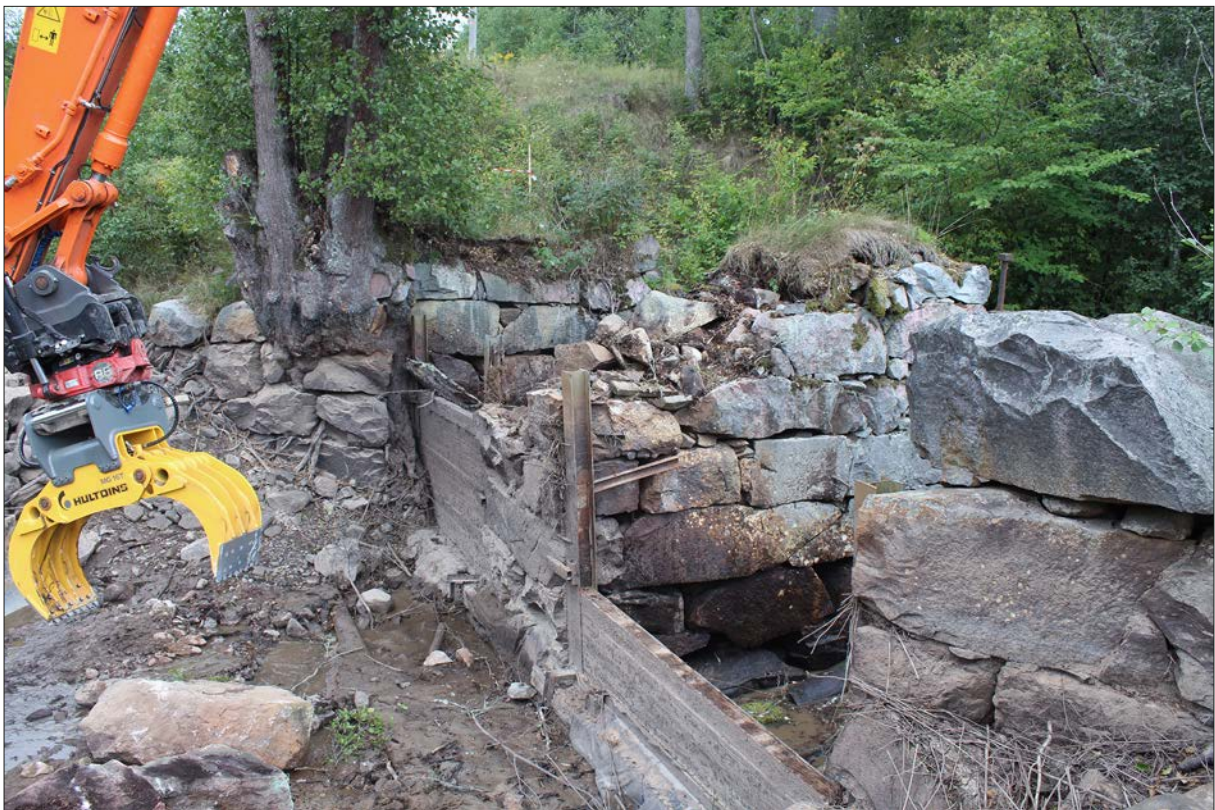
Över utskovet löpte en bro av modern typ (119) som vilade på stenfundament av stora huggna stenar (108, 109, 120), det norra fundamentet (120) övergick i vägbanken 121. Det mittersta av dessa fundament (108) revs i sin helhet efter att bron avlägsnats och visade sig vara sammanfogat med järnband och bultar (figur 25). Mellan de större huggna stenblocken fanns stenflisor och jord. Fundamentet stod direkt på berget i åfårans botten. I vinkeln mellan det södra fundamentet (109) och dammvallen fanns en liten stödmur av huggna stenar (107). Denna täcktes delvis över av stenar från det rivna fundamentet för att minska erosionen.

**Figur 25.** Det mellersta fundamentet i norra utskovet revs för att öka vattenflödet. Foto från söder.

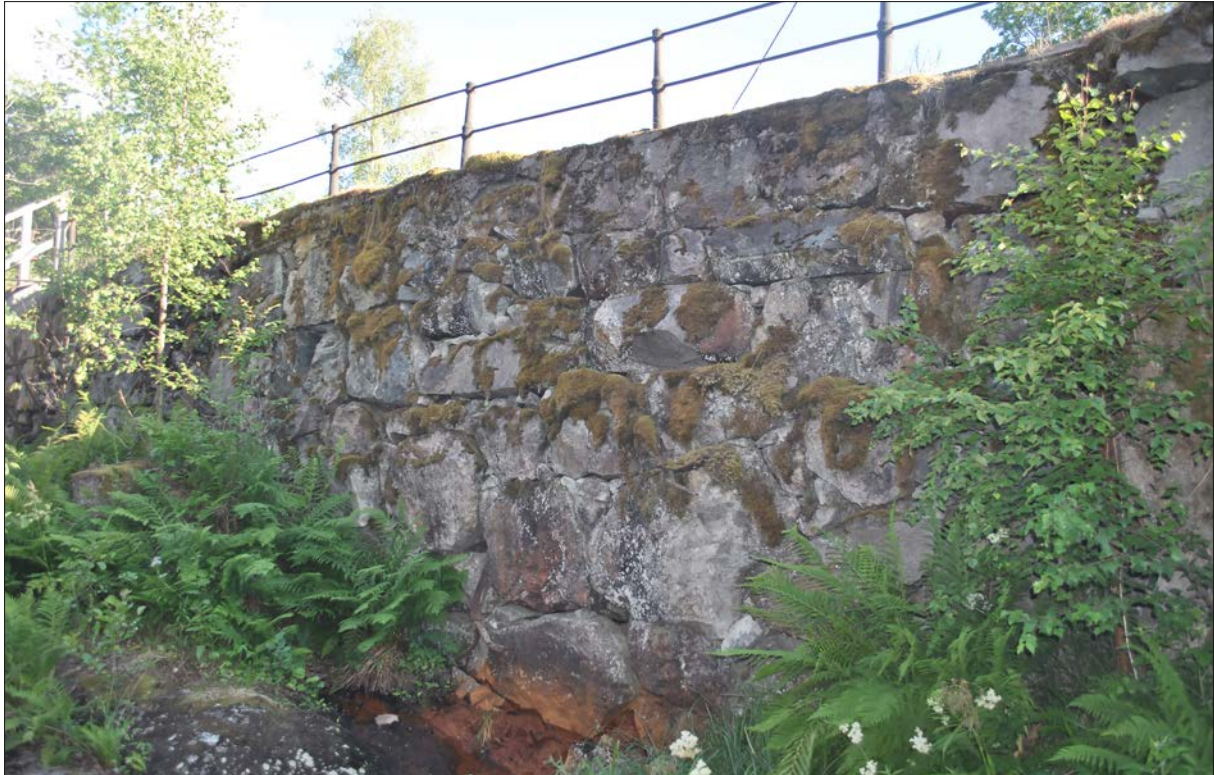
Dammvallens östra sida, nedströms från dammen, är lodrät och stensatt med huggna stenar som stabiliserats med ankarjärn och ankarlut (figur 27). Ankarlutens stil tyder på en datering till 1800-tal. Mot den lodräta kanten finns ett gjutjärnsstaket som märkts med året 1880. På vallens östra sida finns det lusthus som enligt en teckning av Ferdinand Boberg

**Figur 27.** Dammvallens östra sida, nedströms. Foto från öster. Foto: Sigrid Tuvall, WSP.

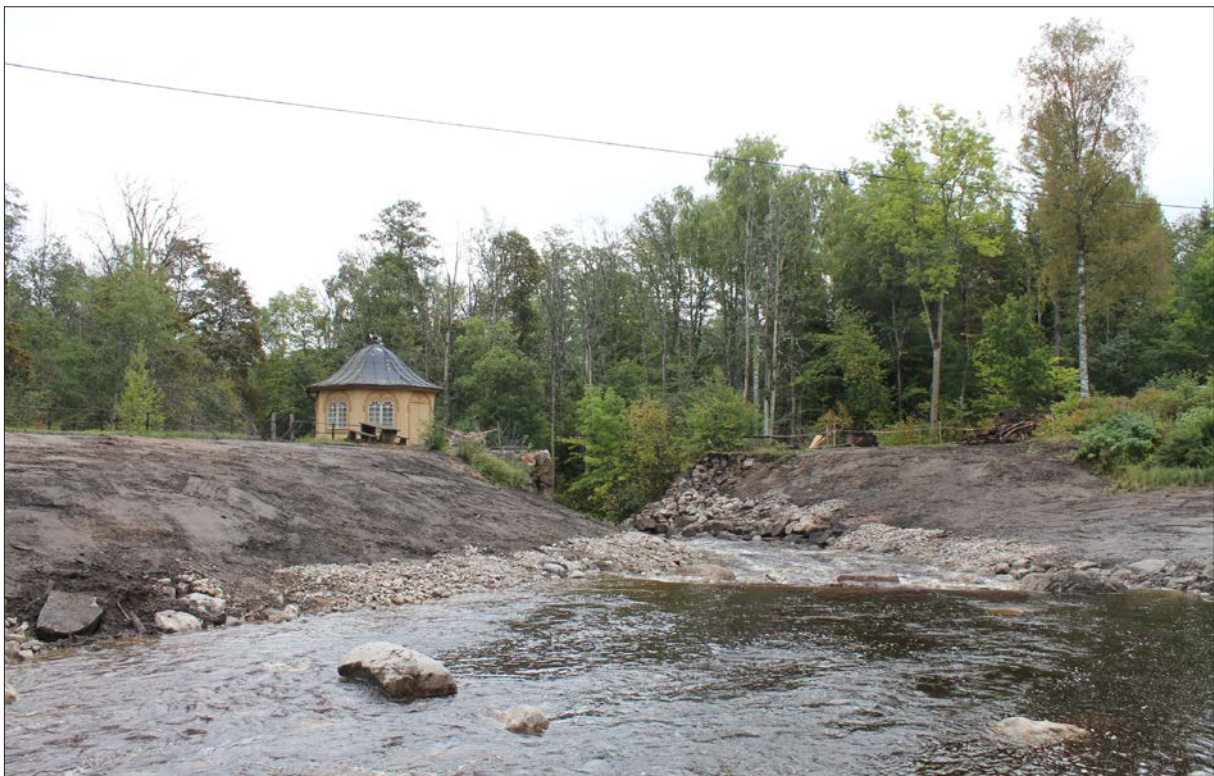
från 1916 haft badhus i bottenvåningen (se figur 10 sid 14). Vallens västra sida som lutar ned mot dammen var vid undersökningens början delvis skadad, i skadan kunde man se att vallen var byggd av jord och rundade och skarpkantade stenar samt enstaka slaggblock. Längst i söder, närmast utskovet var den förstärkt med betong. I samband med arbetena i dammen förstärktes vallens västra sida med sten och jordmassor och släntades ned mot vattnet (figur 28).

**Figur 28.** Dammvallen efter att arbetena slutförts. Foto från nordväst.

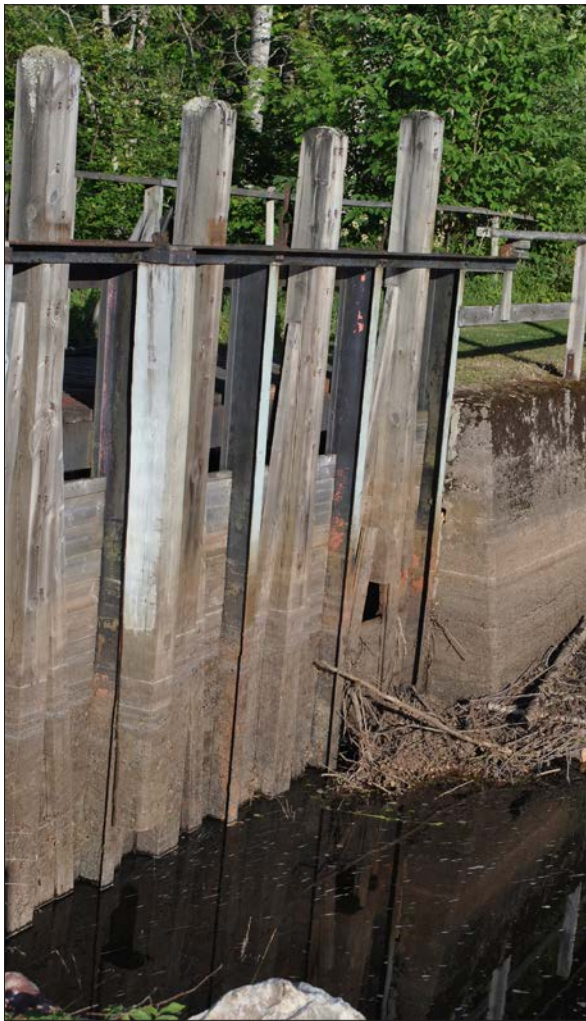
**Figur 30.** Dammluckorna mot själva dammen. Foto från nordväst. Foto: Sigrid Tuvall, WSP

Vid södra utskovet fanns dammluckor av trä med en metallkonstruktion för öppnandet (figur 30 och 31). Luckorna var av en relativt sen modell, sannolikt från 1900-talets mitt. Själva utskovet (135) bestod av en gjuten betongkonstruktion med stora mängder armeringsjärn som vilade på en bädd av rundad och skarpkantad natursten (figur 32). Inne i konstruktionen fanns en fyrkantig "låda" av stockar (136) som var fylld med sten och betong, denna var uttriven i norra delen för att göra plats för flottningsrännan (126). Hela utskovet gav ett relativt sentida intryck och det gick inte att avgöra om det fanns rester av äldre konstruktioner under.

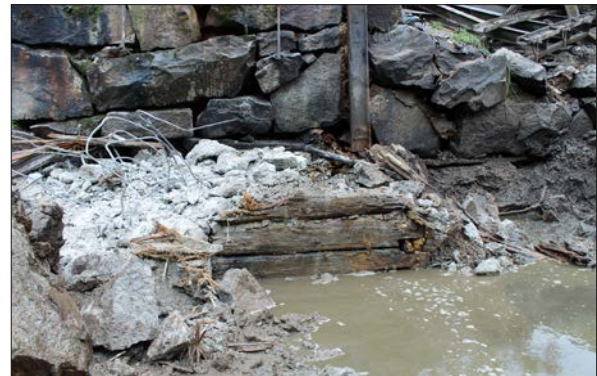
**Figur 31.** Stora mängder armeringsjärn var ingjutna i betongen och inne i utskovet fanns en träkonstruktion fylld med betong och sten. Foto från nordost.

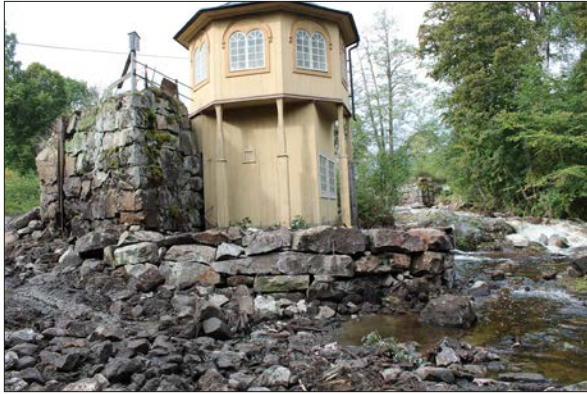
**Figur 33.** Stenar från det rivna fundamentet till dammluckorna återanvändes i erosionsskyddet vid lusthuset. Foto från sydost.

Över södra utskovet löpte en modern träbro (117) som vilade på fundament av huggen sten. Det nordvästra fundamentet var integrerat i dammvallen. Det sydöstra fundamentet (115) övergick i en vägbank som i sin tur övergick i en väg (116). Vägens utbredning var något osäker mot söder. I båda fundamenten hade järnbalkar fästs, dessa ingick i dammluckornas konstruktion. Dammluckorna avlägsnades och bron revs. Delar av det sydöstra fundamentet plockades ned för att vidga åfåran. Det visade sig vara konstruerat på samma sätt som fundamentet i det norra utskovet med huggna stenar sammanfogade med järnband och bultar, de största stenarna var 1,5 meter i sida och drygt 0,5 meter höga. Vissa av stenarna återanvändes i det erosionskydd som byggdes kring lusthusets bas (figur 33).

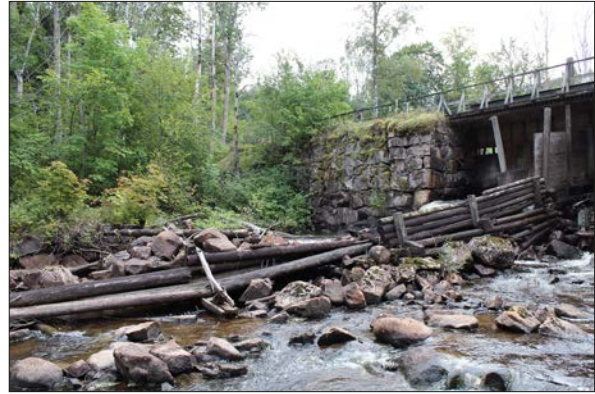
**Figur 34.** Flottningsrännan var i dåligt skick och hade delvis rasat samman. Foto från nordost.

I utskovet fanns en flottsranne av timmer (126). Denna var delvis raserad och längst i öster bestod den bara av enstaka stockar (figur 34). Rännans sidor var byggd av återanvända telefon- eller elstolpar som sammanfogats med armeringsjärn. Vissa av stolparna var numrerade och en var märkt "provstolpe". Mellan stolparna hade tunna klavor av gran kilats in för att täta gliporna. Rännans botten bestod av grövre fyrsidiga och runda stockar sammanfogade med grova spikar, denna del gav ett äldre intryck än sidorna. Närmast utskovet i väster vilade rännan på en fyrsidig timmerkonstruktion medan den i öster vilade på tvärlagda stockar som hölls på plats med stora mängder sten (130) som lagts i åfåran utan någon synlig struktur (figur 35). Flottsranne bedömdes vara relativt modern,

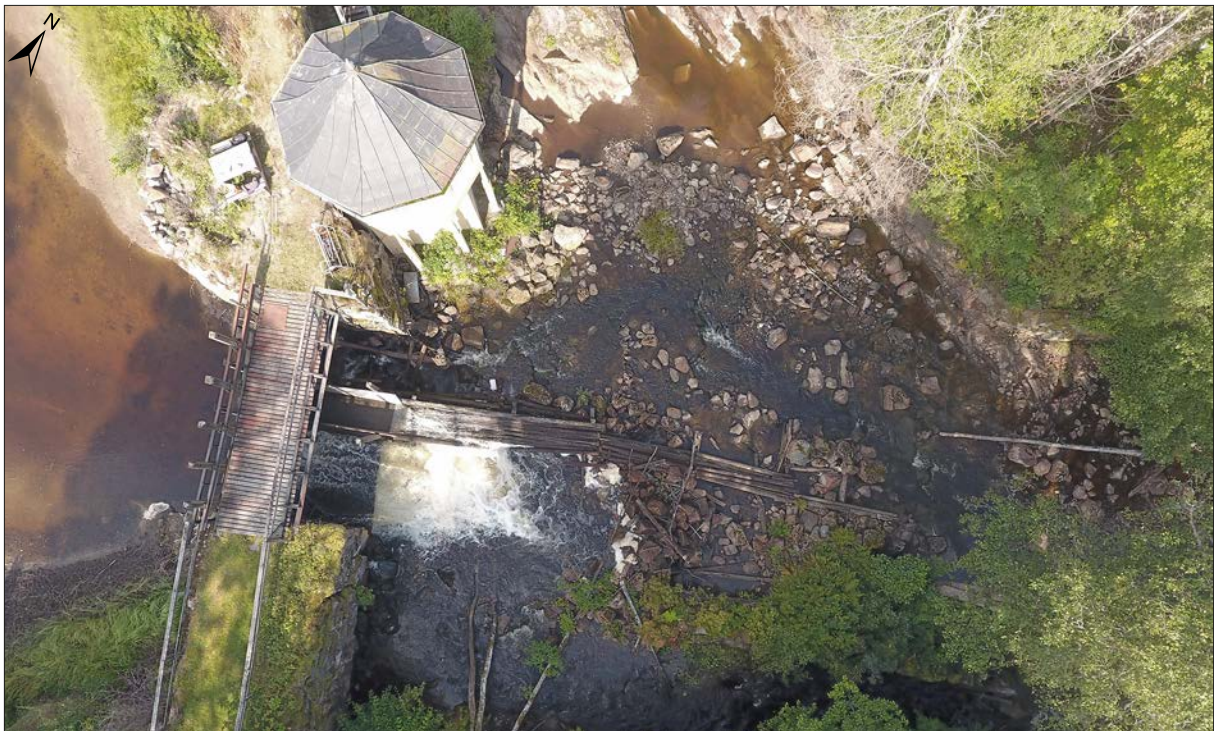
**Figur 35.** Flottningsrännan hölls på plats i åfåran av stora mängder sten. Lodfoto.

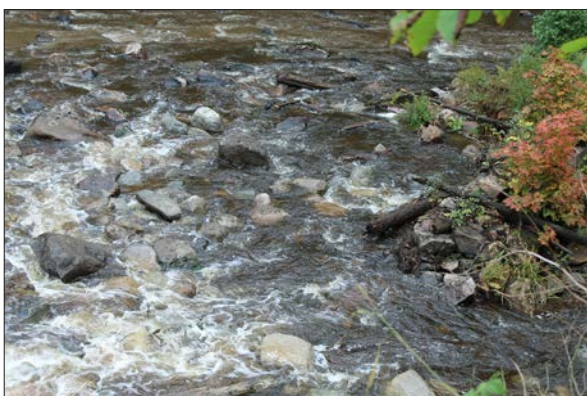
**Figur 36.** En del stockar och stenar från flottningsrännans fundament lämnades kvar för att skapa en gynnsam miljö för öringen. Foto från sydväst.

materialet i form av telefonstolpar tyder på att den tillkommit en bit in på 1900-talet. Rännan finns avbildad på blyertsteckningen av Ferdinand Boberg (figur 10 sid 14) men har då ett helt annat utseende med höga ben. På ett foto från 1958 (figur 11 sid 14) tillhörande Skinnskattebergs hembygdsförening liknar konstruktionen mer den som nu togs bort. Detta visar på att rännan bör ha tillkommit efter 1916 men före 1958. Rännan avlägsnades i princip i sin helhet i samband med arbetena i södra åfåran, några av de tvärgående stockarna i östra delen och de stenar som höll dem på plats ligger dock kvar (figur 36).

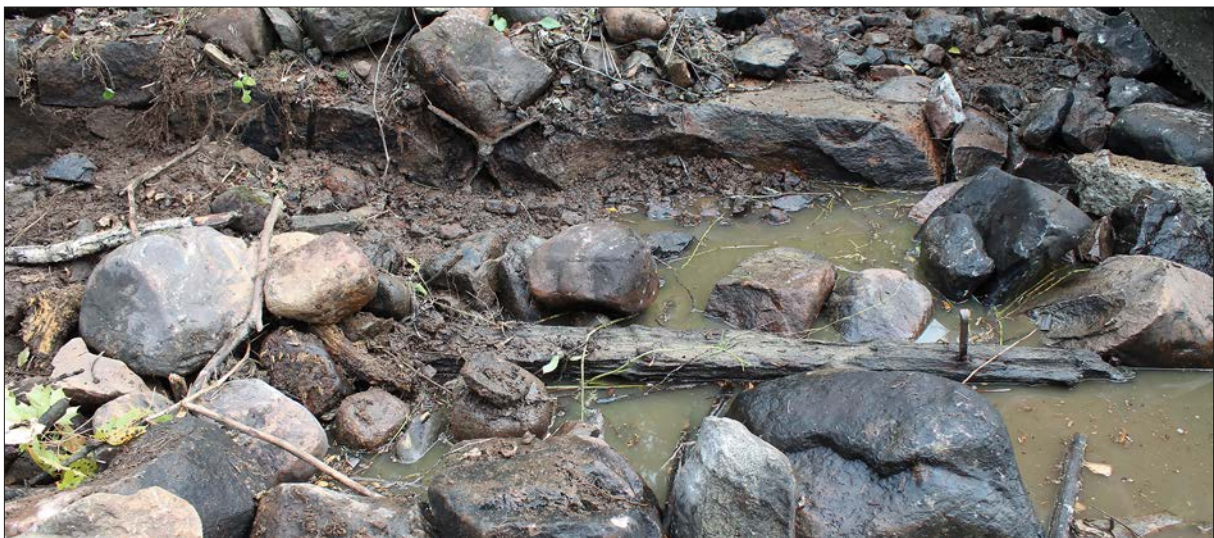
Nedanför utskovet fanns ett antal lämningar som tillhört själva hammarområdet, när den södra åfåran torrlagts inför arbetet frilades flera av dessa. Ute i åfåran ligger ett stenfundament (129) som utgör nordvästra sidan av hjulgraven där vattenhjulet som en gång drev stångjärnshammaren suttit. Fundamentet är drygt 16 meter långt och knappt 2 meter brett och uppbyggt av stora, huggna stenar med stenflis emellan (figur 37). I östra delen har konstruktionen tre skift medan den i västra delen är delvis skadad och bara har ett skift. I västra delen har berget huggits fyrkantigt för att utgöra underlag. Stenarna hålls på plats med ankarslut och flera ankarslut som fallit bort påträffades i hjulgraven. Norra sidan var delvis täckt av sten och jord samt kraftigt överväxt med sly och gräs. Mot fundamentet låg stora mängder sten (130) som använts för att hålla flottsranne på plats. Dessa stenar flyttades om och en del av fundamentet rensades fram (figur 38). Under stenarna

**Figur 38.** Delar av fundamentet till hjulgraven rensades fram i samband med att flottsranne avlägsnades. Foto från norr.

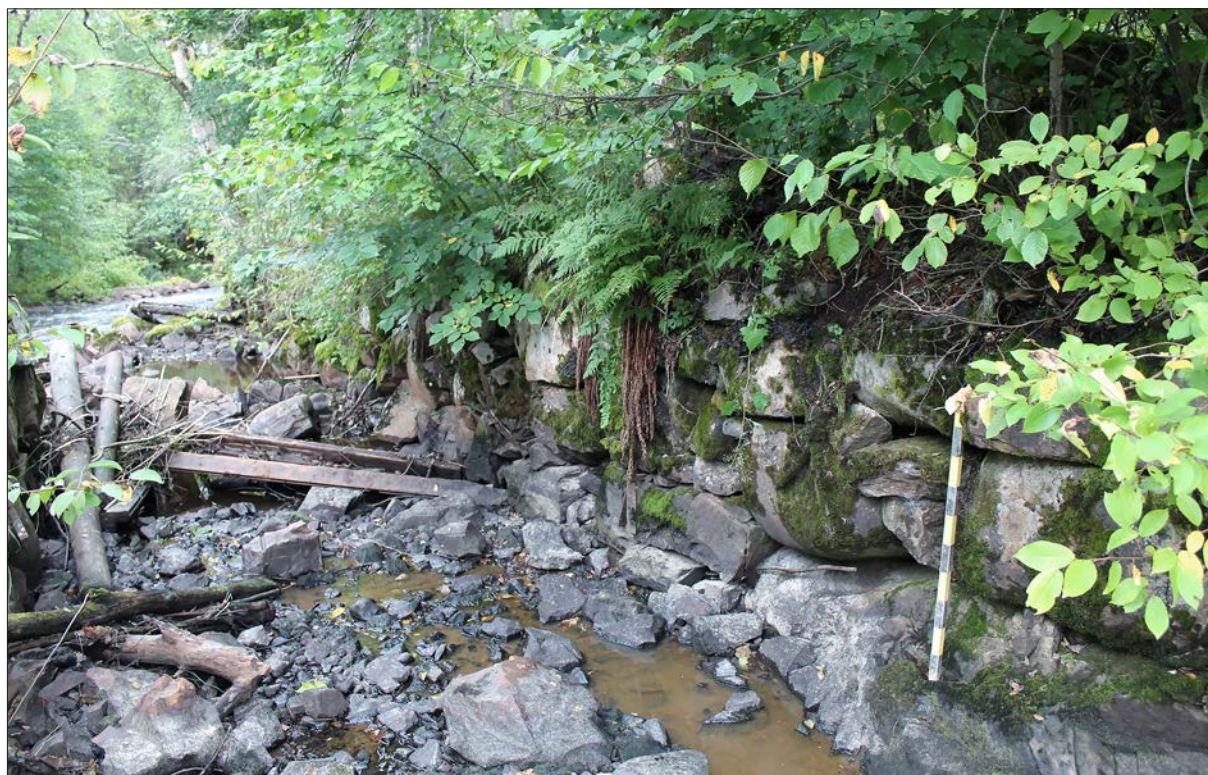
Hjulgravens sida mot land utgörs längst i nordöst av en uppbyggd stenkant av stora, huggna stenar i 3 till 4 skift med stenflis emellan (figur 40). På vissa ställen vilar stenarna på berg som huggits fyrkantigt för att utgöra underlag för konstruktionen. På ett ställe där stenarna rört sig har flera järnstänger slagits ned i det underliggande berget för att säkra konstruktionen (figur 41). Stenarna är förankrade med ankarslut med jämna mellanrum. Eftersom vegetationen var så tät och vattnet i åfåran relativt djupt och strömt i denna del var konstruktionen svår att avgränsa nedströms.

**Figur 40.** Hjulgravens sida mot land är stensatt med huggna stenar i tre till fyra skift. Foto från nordväst.

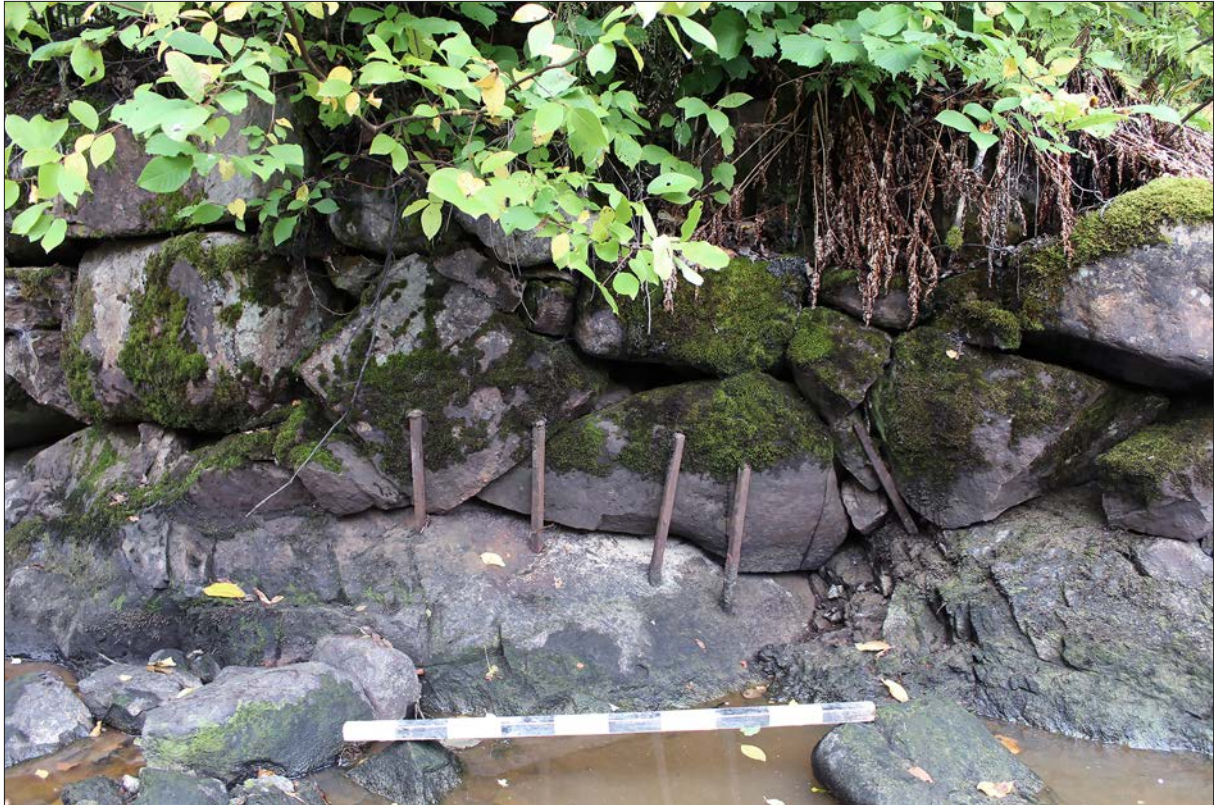
**Figur 41.** Där den stensatta kanten börjat röra sig har man förstärkt den med järnstänger. Foto från nordväst.

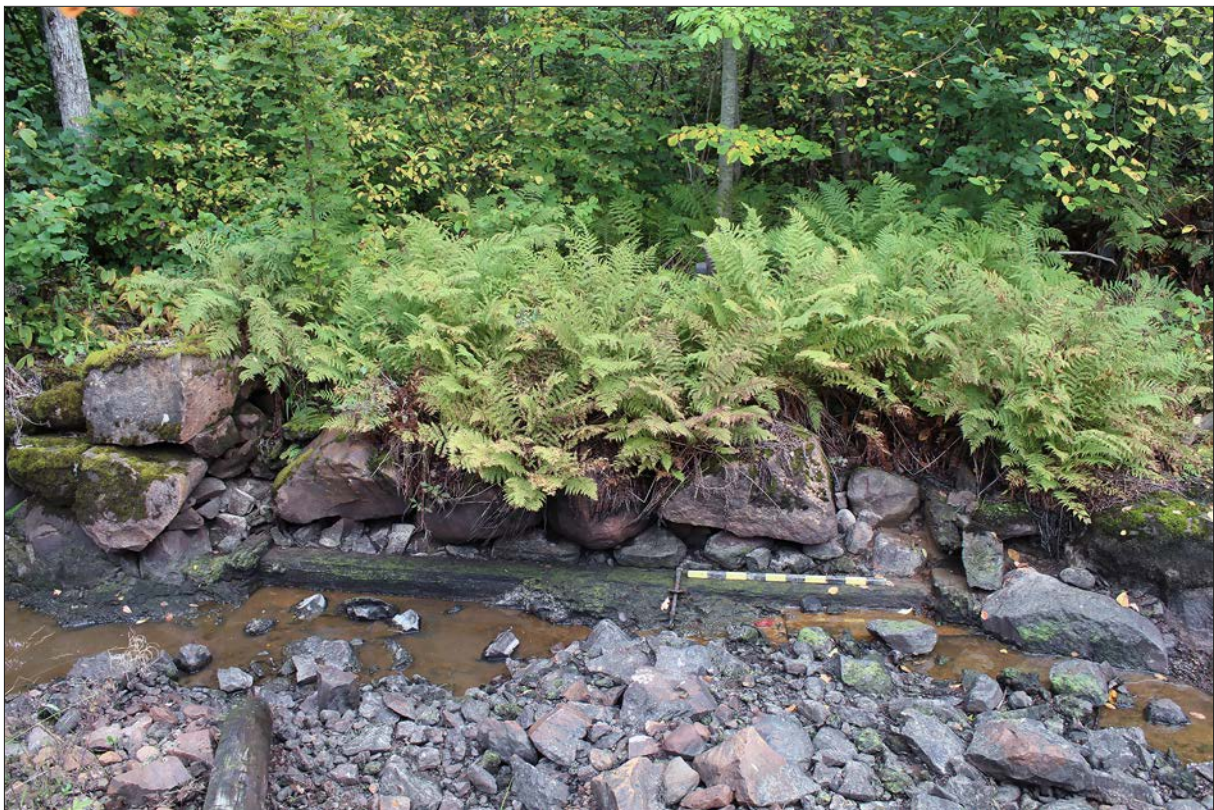
I sydväst ansluter den stensatta kanten till en firsidig knuttimrad träkonstruktion (128) som fyllts med sten (figur 42), den kunde inte avgränsas inåt land eftersom den var kraftigt överväxt. Mot stocken som

**Figur 42.** Delar av hjulgravens sida består av en timmerkonstruktion fylld med sten. Foto från norr.

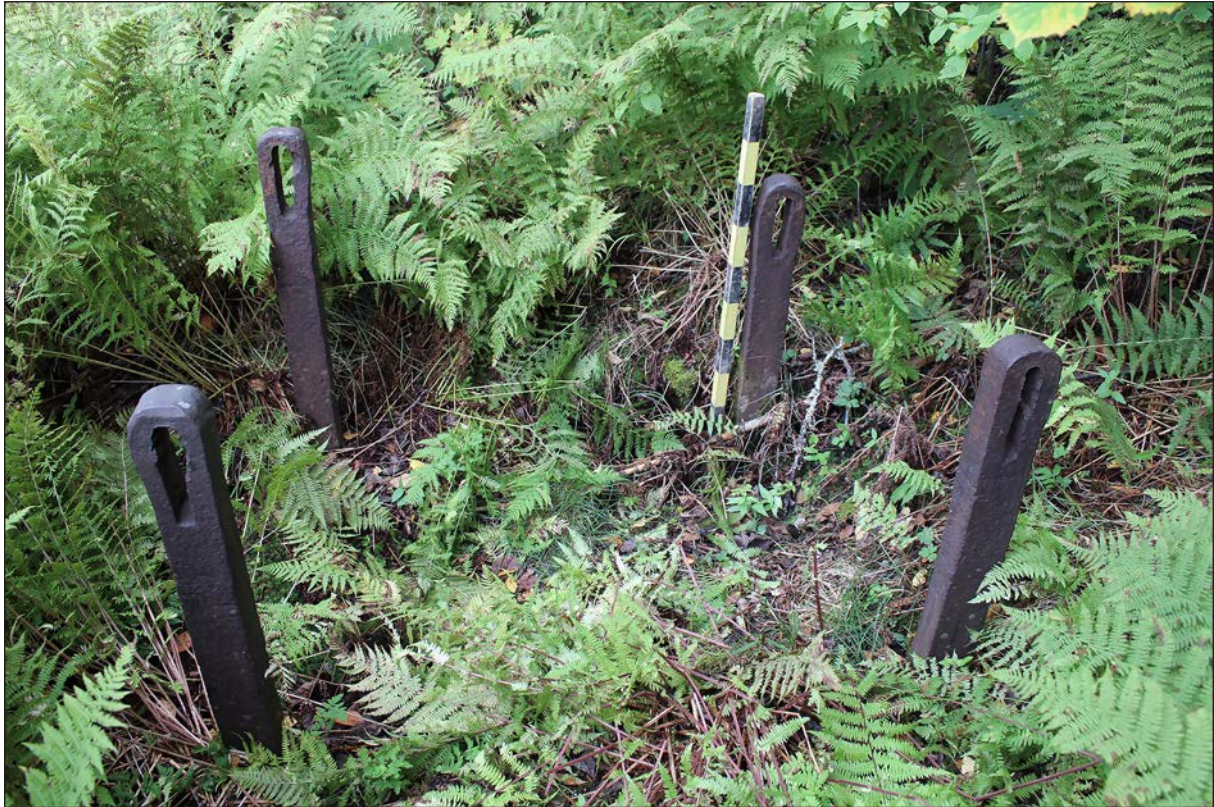
**Figur 43.** Grova järnbalkar som sannolikt ingått i stångjärnshammarens konstruktion. Foto från väster.

Drygt en meter in från hjulgravens kant fanns fyra upprättstående, fyrsidiga järnbalkar med hål i toppen i en något oregelbunden fyrkant (133). Ytterligare fyra sådana järnbalkar fanns 8 meter mot sydväst, strax nedanför stenfundamentet 115. Båda konstruktionerna bör ha ingått i hammarsmedjan (figur 43).
