# DAMMEN VID BAGGÅ BRUK

Arkeologisk undersökning i form av schaktkontroll i samband med utrivning av damm inom Skinnskatteberg 55:1, Skinnskattebergs socken och kommun, Västmanlands län

Rapporter från Arkeologikonsult 2017:3104

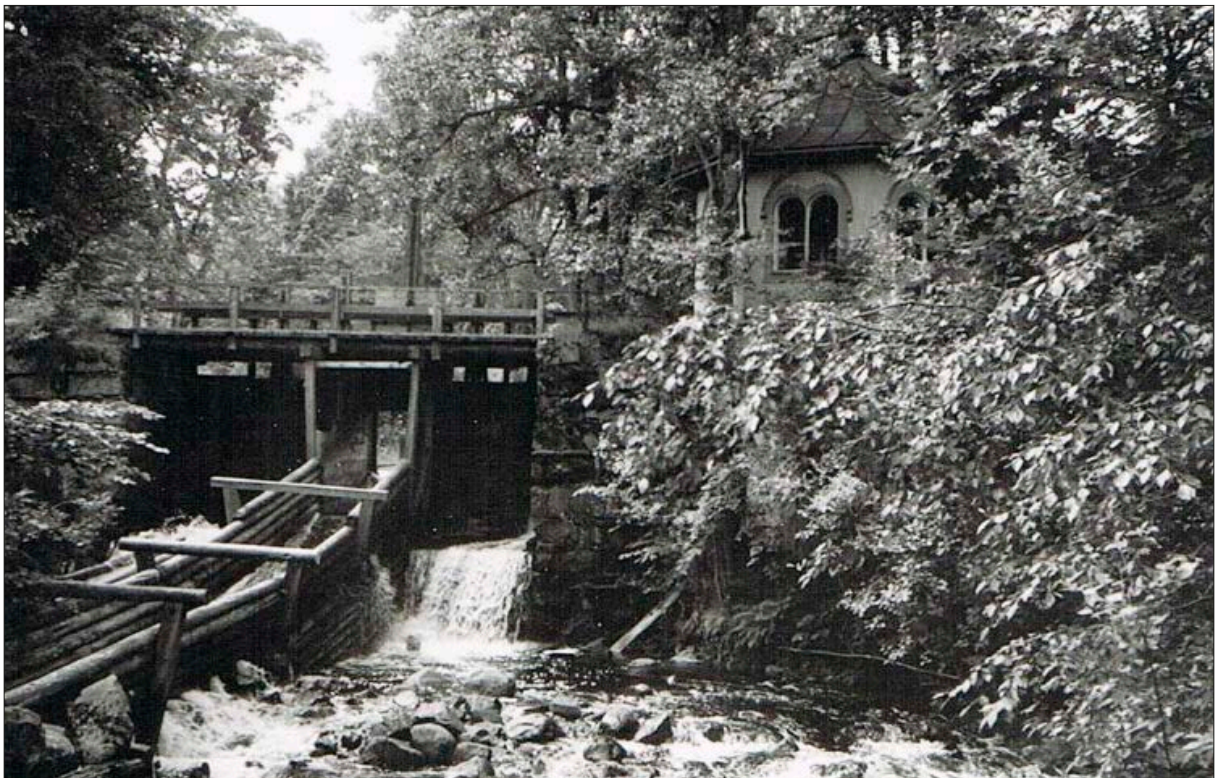
På ett foto från 1958 som publicerats på nätet av Skinnskattebergs hembygdsförening syns det södra utskovet med lusthuset till höger och flottningsrännan till vänster i bild (figur 11). Rännans konstruktion är en annan än på Bobergs teckning från 1916. Dammvallen är beväxt med stora träd och även holmen vid kring lusthusets grund är igenväxt.

**Figur 11.** Flottningsrännan och lusthuset 1958. Foto: Skinnskattebergs hembygdsförening.

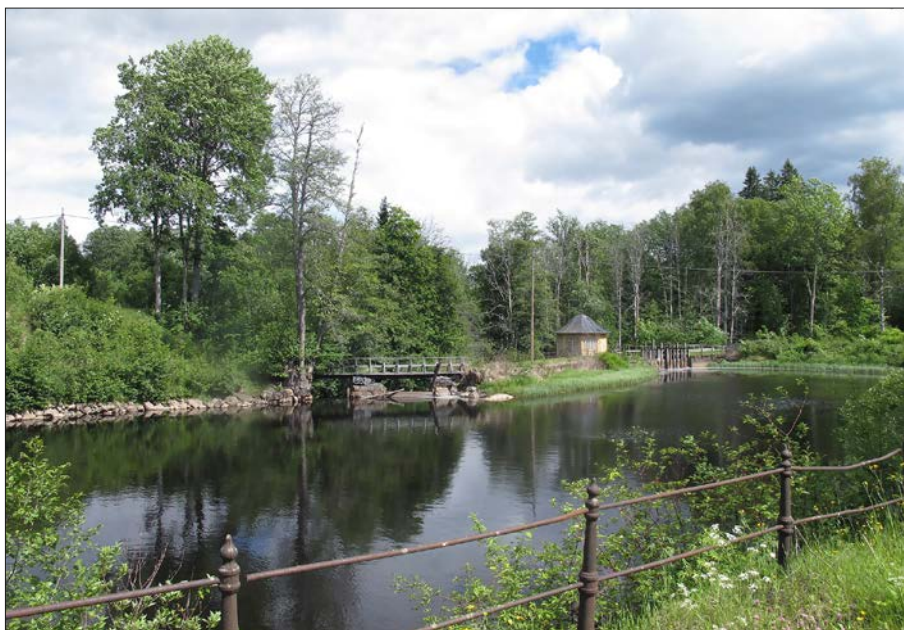
Sommaren 2017 var mycket torr och vattenflödet i Hedströmmen därmed ovanligt lågt. Skillnaden i vattenståndet mellan mitten av juni och början av augusti var över en meter (figur 12 och 13). Vid inventeringen och själva undersökningen kunde man gå på dammens botten på flera ställen samt i fåran

**Figur 12.** Översikt över dammen 21 juni 2017, när vattenståndet fortfarande var högt. Foto från nordväst.

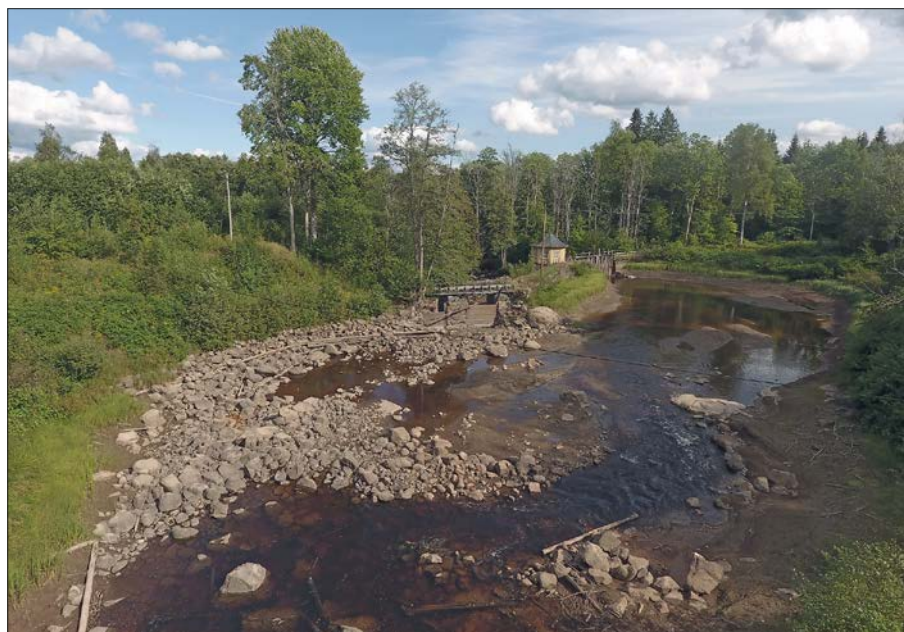
**Figur 13.** Översikt över dammen 24 augusti 2017, efter en mycket torr sommar. Foto från nordväst.

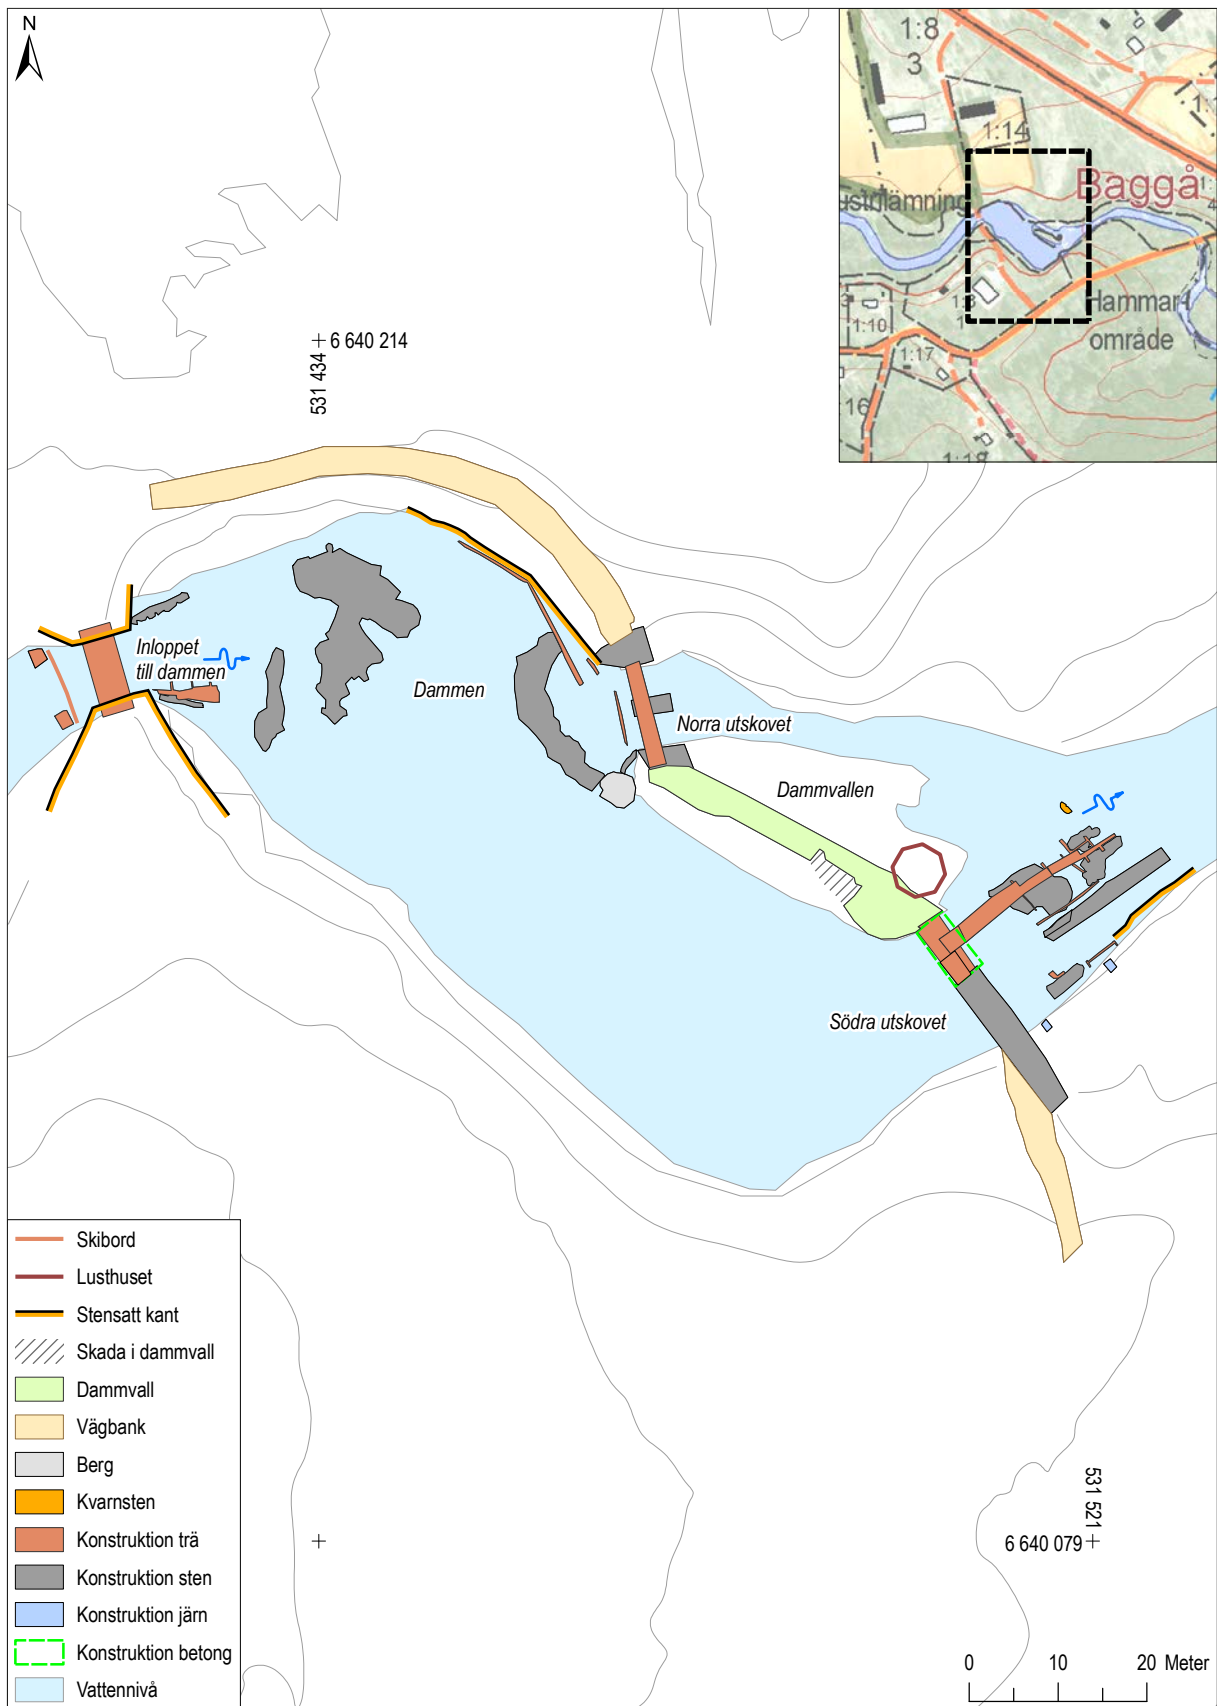
**Figur 14.** Samtliga karterade lämningar vid Baggå bruk, skala 1:850. Underlagskarta baserad på laserscanning utförd av Norkonsult. Översikt med Fastighetskartan, skala 1:8 500.

från norra utskovet och ett flertal konstruktioner som tidigare dolts av vatten var synliga. Innan rivningsarbetet inleddes karterades de synliga lämningarna i och omkring dammen (figur 14). Större delen av själva hammarlämningen kunde inte karteras på grund av den täta växtligheten.

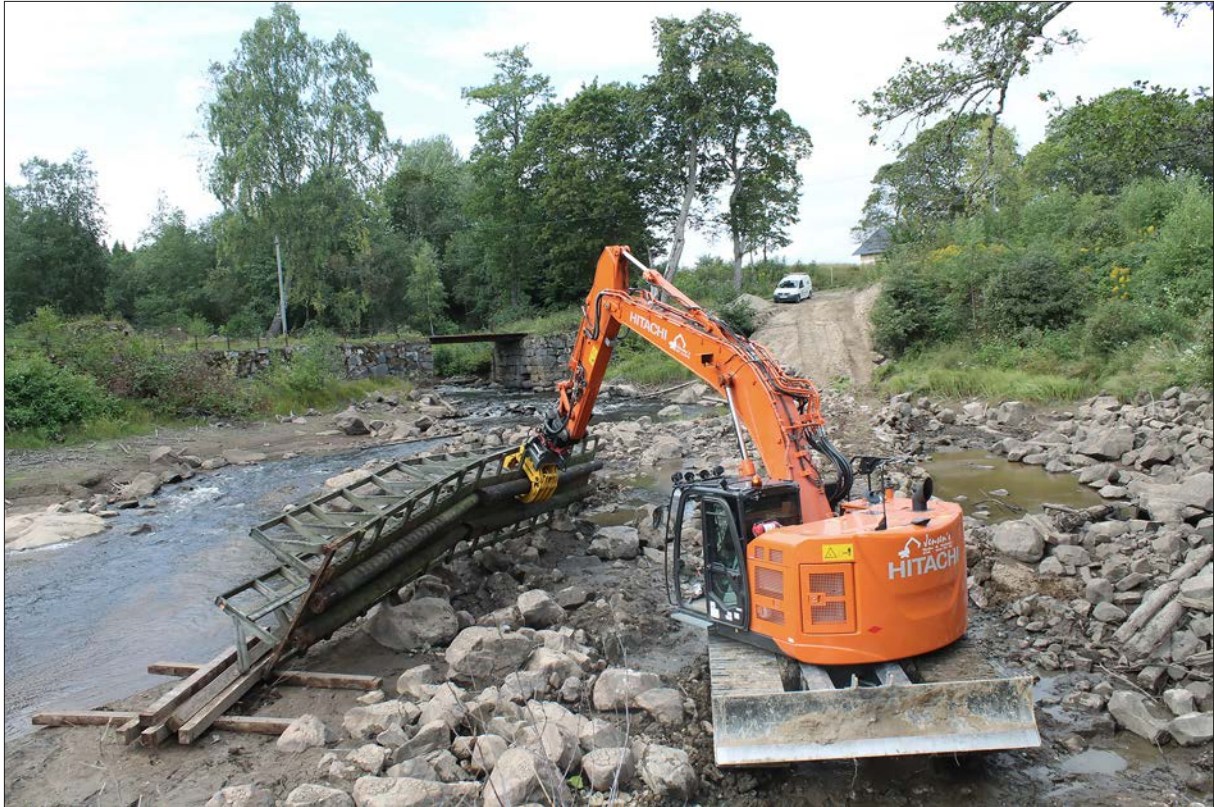
**Figur 15.** Arbete i dammen. Foto från sydost.

Åtgärderna innebar att dammluckorna och broarna över dem togs bort, dämmets utskovsdelar revs ut och nuvarande trösklar revs ut till fast botten (figur 15). I och med detta övergick dammen till att vara en del av strömmen. Vid norra utskovet revs ett av fundamenten till bro/dammluckor och strömsträckan i norra utflödet ”återställdes” genom till-

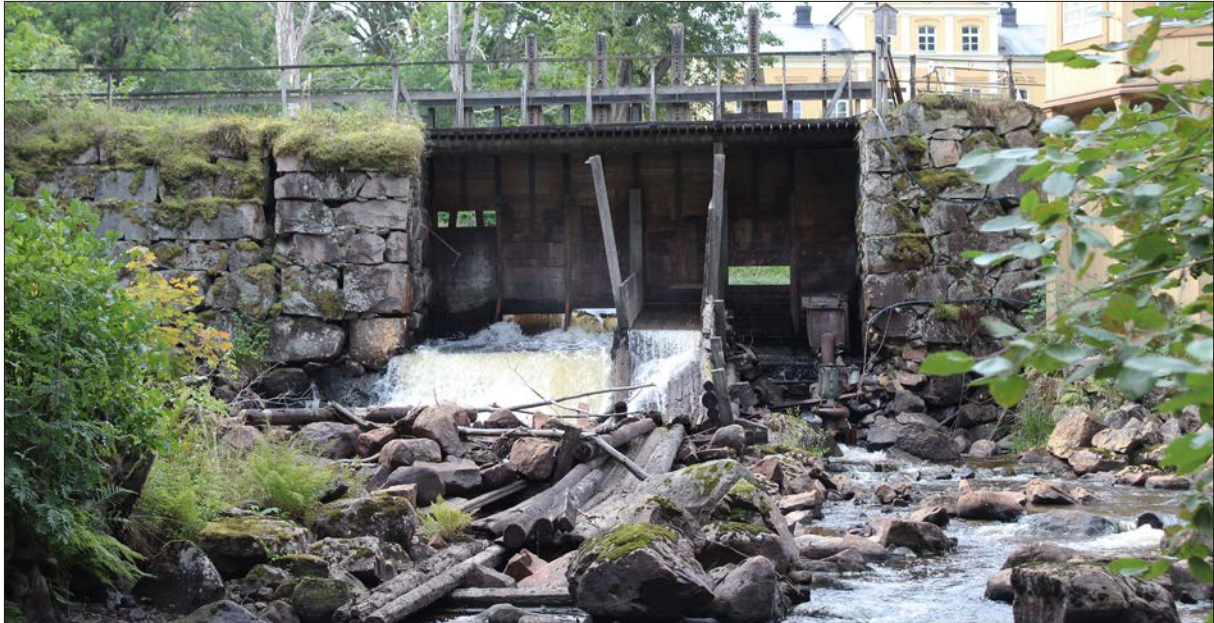
**Figur 29.** Södra utskovet med dammluckor. Foto från öster.

Vid södra utskovet fanns dammluckor av trä med en metallkonstruktion för öppnandet (figur 30 och 31). Luckorna var av en relativt sen modell, sannolikt från 1900-talets mitt. Själva utskovet (135) bestod av en gjuten betongkonstruktion med stora mängder armeringsjärn som vilade på en bädd av rundad och skarpkantad natursten (figur 32). Inne i konstruktionen fanns en fyrkantig "låda" av stockar (136) som var fylld med sten och betong, denna var uttriven i norra delen för att göra plats för flottningsrännan (126). Hela utskovet gav ett relativt sentida intryck och det gick inte att avgöra om det fanns rester av äldre konstruktioner under.

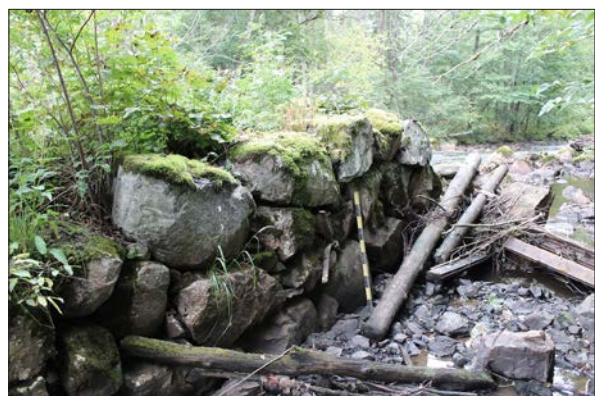
**Figur 37.** Stenfundamentet som utgjort norra delen i hjulgraven där vattenhjulet till stångjärnshammaren satt. Foto från väster.

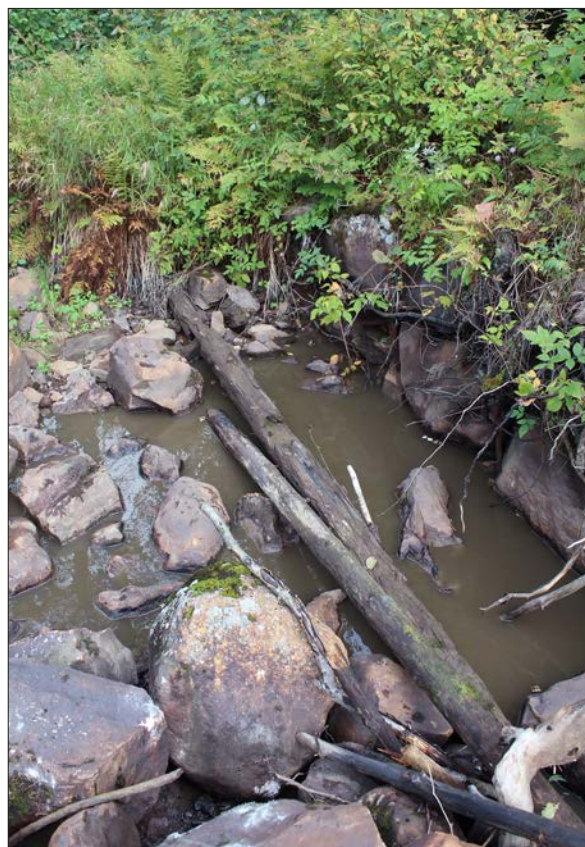
**Figur 39.** Längs med fundamentet till hjulgraven löpte en konstruktion av stockar. Foto från väster.

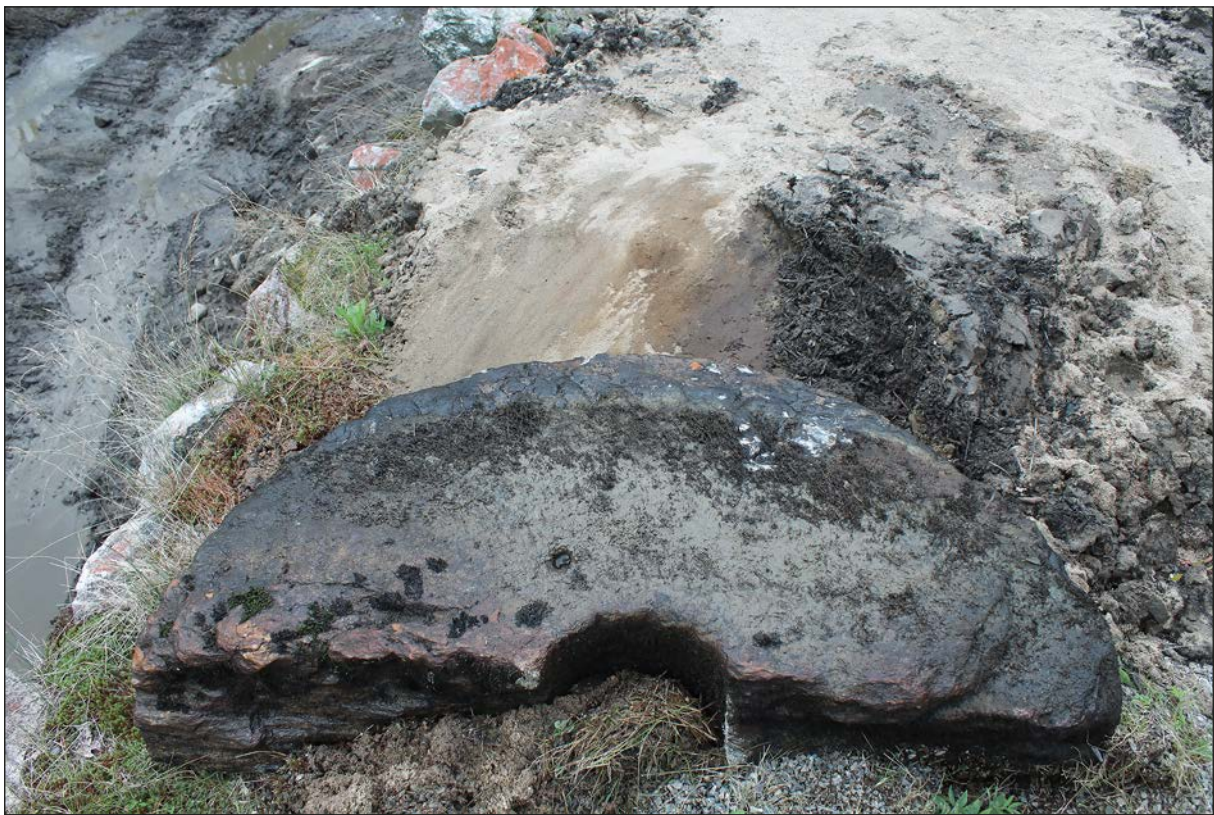
**Figur 44.** Kvarnstenen som påträffades i åfåran lyftes upp och placerades på dammvallen strax intill lusthuset. Den var ca 1,5 meter i diameter.
